Orthopäde 2010 · 39:264–275 · DOI 10.1007/s00132-009-1544-1

Unfallanalyse und Biomechanik

Zur Bedeutung unfallanalytischer Gutachten für die medizinische Einschätzung
der Schwere von Wirbelsäulenverletzungen

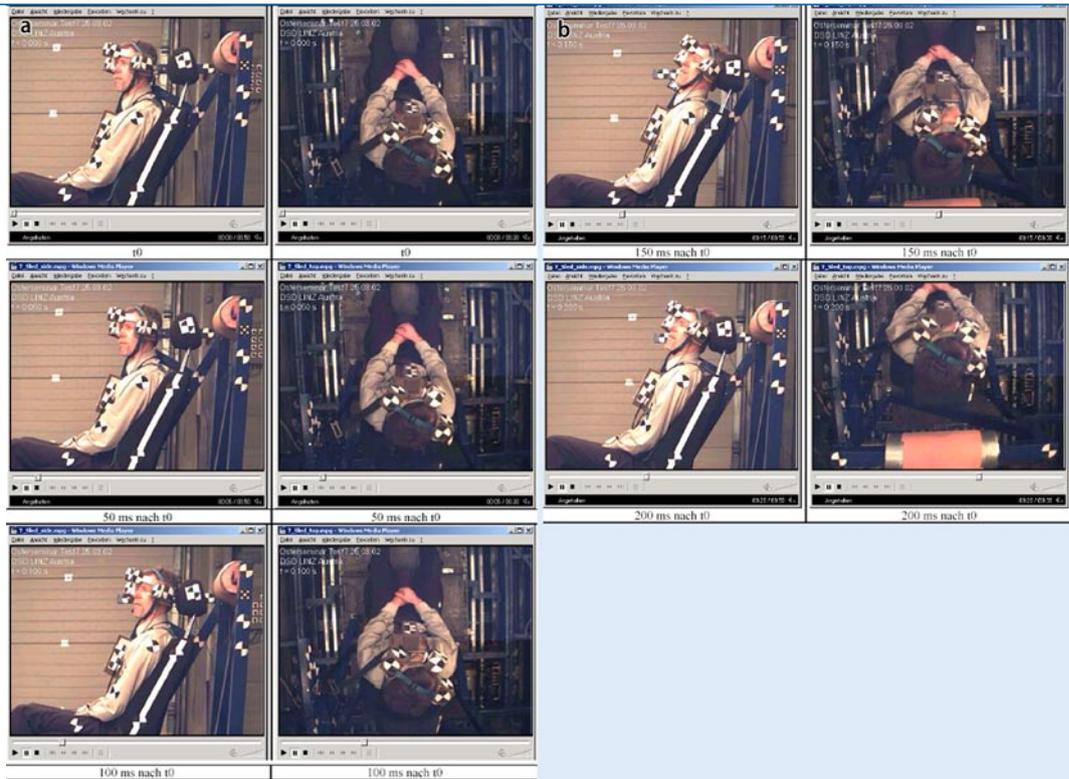
Abb. 1 ▶ Bildsequenz aus [4]. (Mit freundlicher Genehmigung von Prof. Dr. H. Steffan)

Neue Studien weisen darauf hin, dass sogar eher von geringeren Belastungswerten bei gedrehten Kopfhaltungen und seitlichen Anstößen auszugehen ist [4]: Der österreichische Unfallforscher H. Stefan hat hierzu umfangreiche Schlittentests durchgeführt und publiziert. ■ **Abb. 1** zeigt eine typische Bewegungssequenz aus dieser Studie. Sie hat ergeben, dass während der gesamten Anstoßphase und der Insassenbewegung der initiale Kopfdrehwinkel gleichbleibt. Es wurde von Stefan festgestellt, dass „weder Torsionsmomente vorgelegen haben noch ein exzentrischer

Angriff der Kontaktkräfte auftrat“. Hieraus zieht Steffan den Schluss, dass kein signifikanter Einfluss einer leichten Kopfdrehung abzuleiten sei.

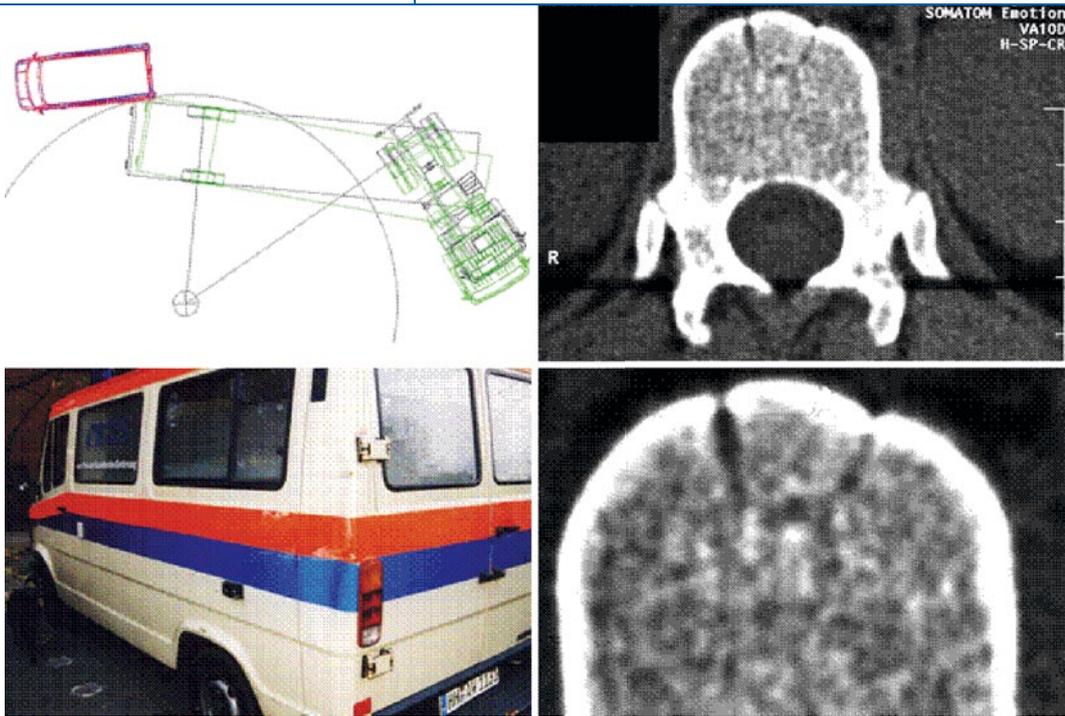
Abb. 2 ◀ Fehldiagnose: Fraktur des 12. Brustwirbels. Die unfallbedingte Belastung bei der leichten Streifkollision des parkenden RTW war jedoch äußerst gering: Der Transporter hat nur geschaukelt

Das Beispiel in **Abb. 2** zeigt einen derartigen Fall aus der Praxis: Beim Einbiegen streifte ein Sattelzug mit der Heckenecke den abgebildeten parkenden Transporter leicht an der hinteren Ecke. Hierdurch soll eine Insassin im Transporter schwer verletzt worden sein. Laut einer medizinischen Diagnose in der Gerichtsakte wurde in der CT eine Fraktur des 12. Brustwirbels nachgewiesen. Die unfallbedingte Belastung bei der leichten Streifkollision des parkenden RTW war aber äußerst gering: Der Transporter hat nur

geschaukelt, eine messbare kollisionsbedingte Geschwindigkeitsänderung ist nicht aufgetreten. Die Belastung war vergleichbar mit derjenigen, die beim Überfahren einer Bordsteinkante auftritt. Unter diesen Voraussetzungen war der Wirbelbruch biomechanisch nicht zu erklären. Eine Überprüfung der in der Akte enthaltenen medizinischen Diagnose hat eindeutig ergeben, dass es sich bei der diagnostizierten Wirbelbruchlinie gar nicht um eine Fraktur handelt. Der Befund war in Wirklichkeit unauffällig.

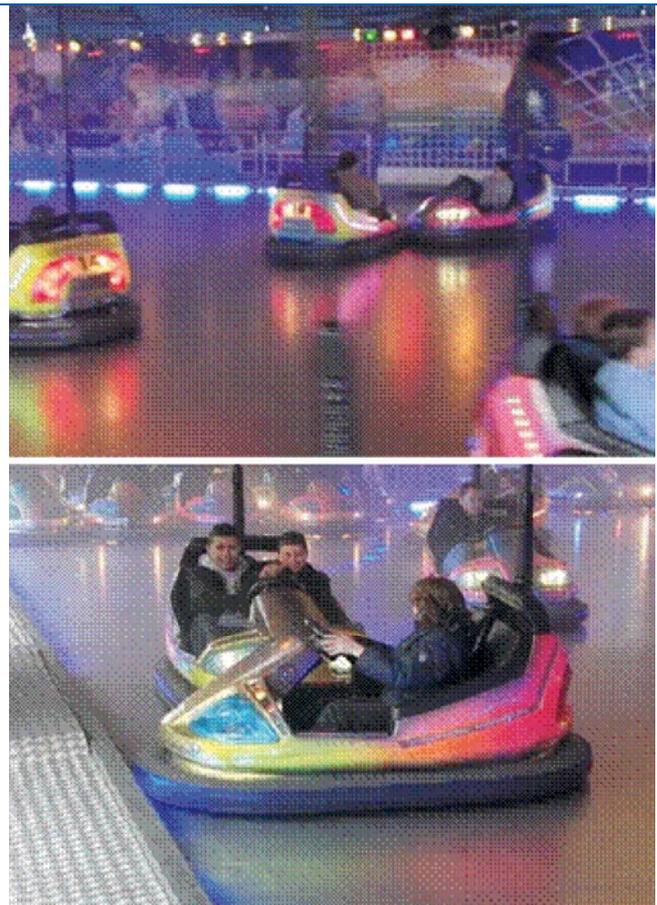
Abb. 3 ▶ Beobachtungen auf einer Skooteranlage mit Front- und Seitenanprall

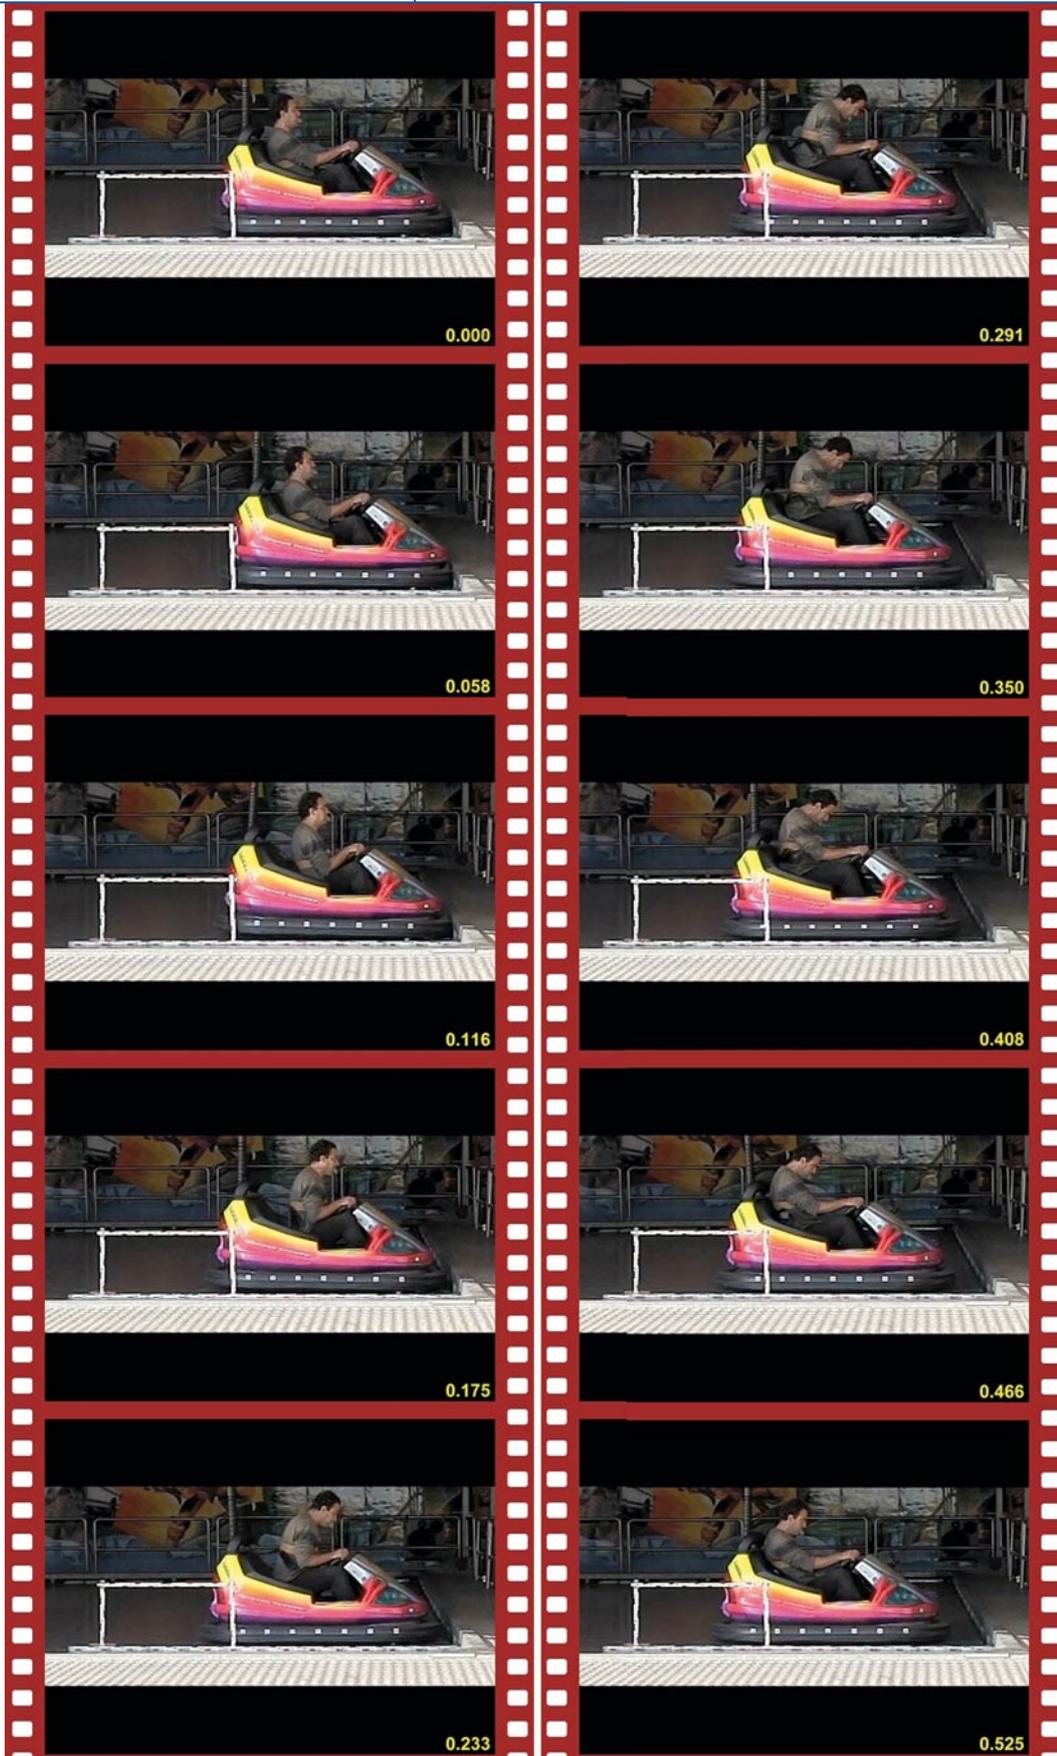
Abb. 4 ◀ Frontalanprall gegen Bande

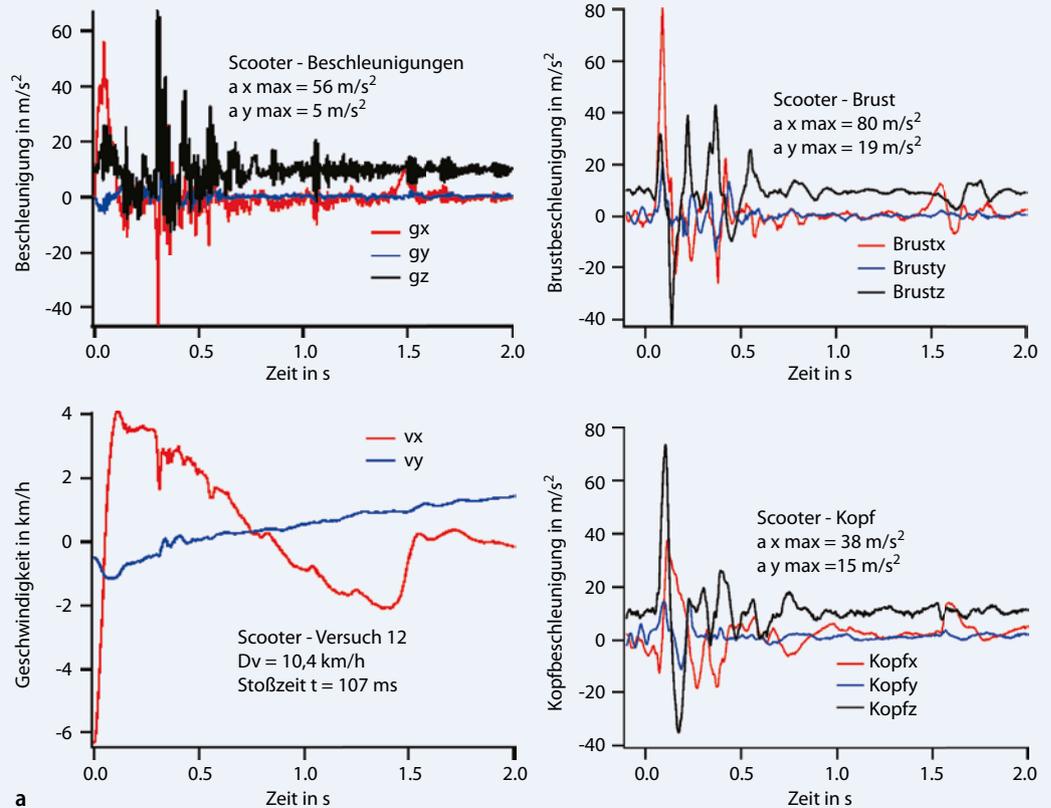
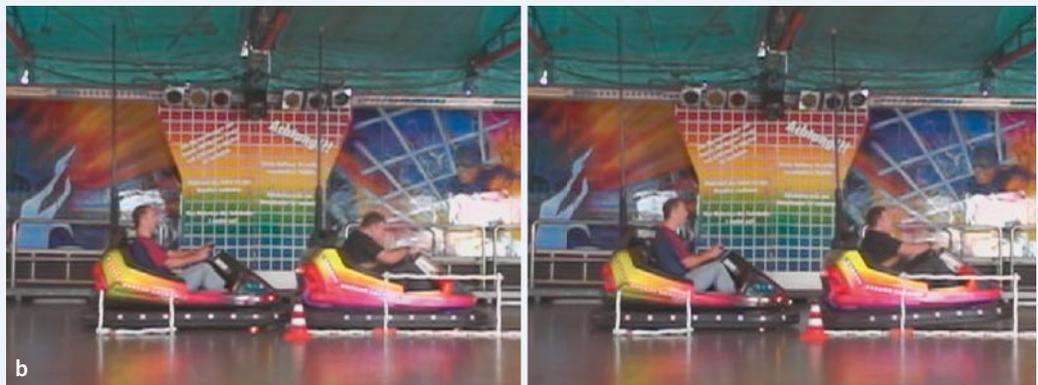
Abb. 5 ▶ **a** Belastungswerte des Probanden (Geschwindigkeitsänderung $\Delta v = 10,4$ km/h) bei der Heckkollision der Scooter (**b**)

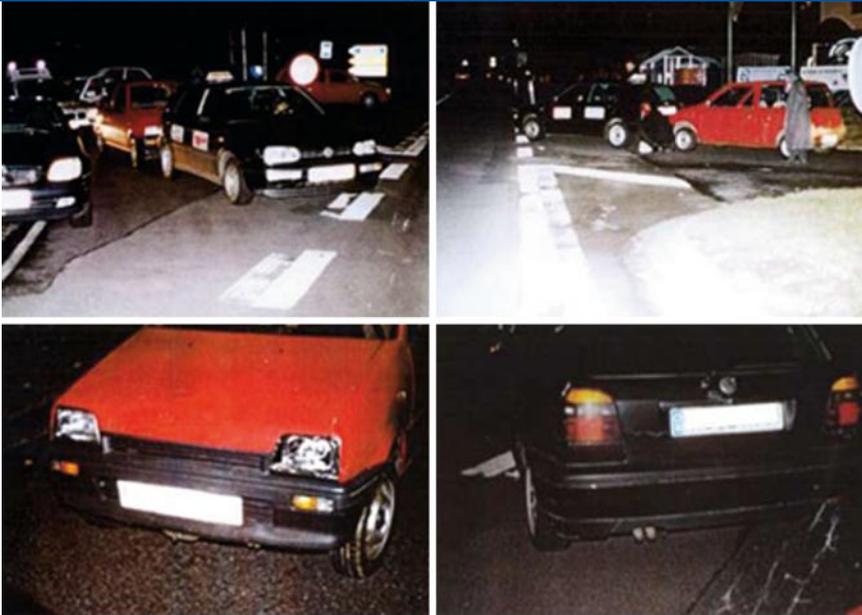
Abb. 6 ▲ Auffahrunfall zum Urteil des OLG Bamberg: Am VW Golf waren Stoßfänger und Heckblech leicht angedrückt, am Daihatsu Cuore waren Stoßfänger und Frontblech leicht angedrückt sowie ein Scheinwerfer zertrümmert

Die Polizei hat an der Unfallstelle Fotografien angefertigt, **Abb. 6** zeigt einen Auszug. Man erkennt auf den Fotos, dass das Heck des VW Golf leicht eingedrückt war. Die Reparaturkosten wurden in einem Schadengutachten auf netto 1.880 Euro geschätzt. An dem auffahrenden Daihatsu betrug der Sachschaden nach Angabe der Halterin 151 Euro. Der
